建设项目环境影响报告表

项目名称: 第四采油厂埕海 1-1 岛水处理系统调整
改造工程

建设单位(盖章): 中国石油天然气股份有限公司
大港油田分公司

编制日期: 二〇二五年一月

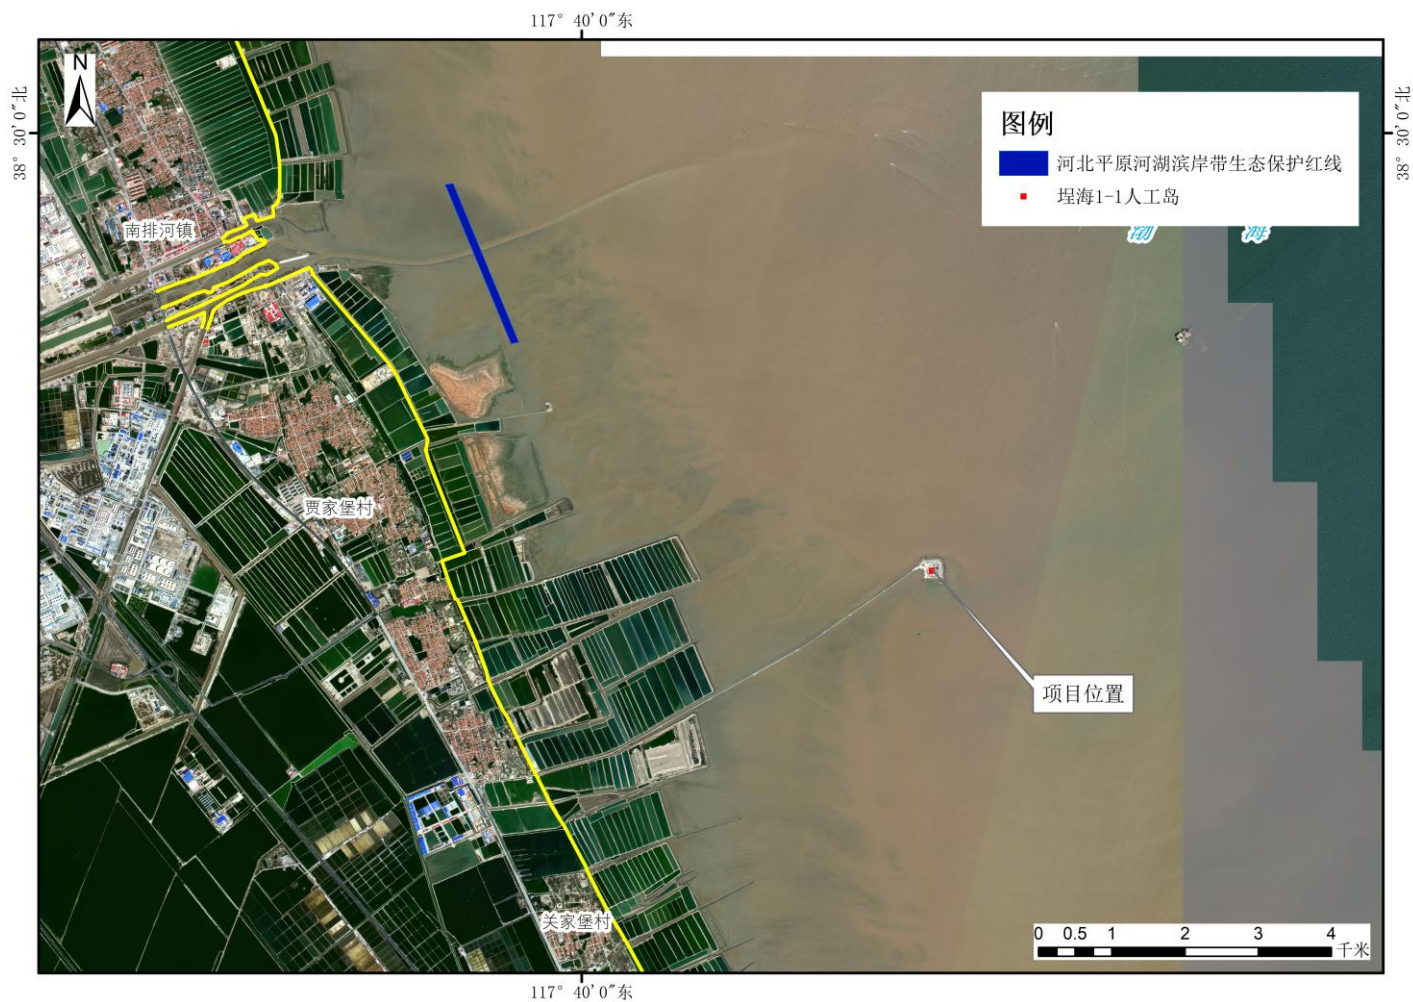
图 1-3 项目与河北省生态保护红线区的位置关系

根据河北省“三区三线”划定成果中生态保护红线矢量数据，本项目不在“三区三线”划定的生态保护红线范围内。本项目距“河北平原河湖滨岸带生态保护红线”约 5.07km。项目与河北省“三区三线”划定成果中生态保护红线的位置关系见图 1-3，管控要求符合性见表 1-4。

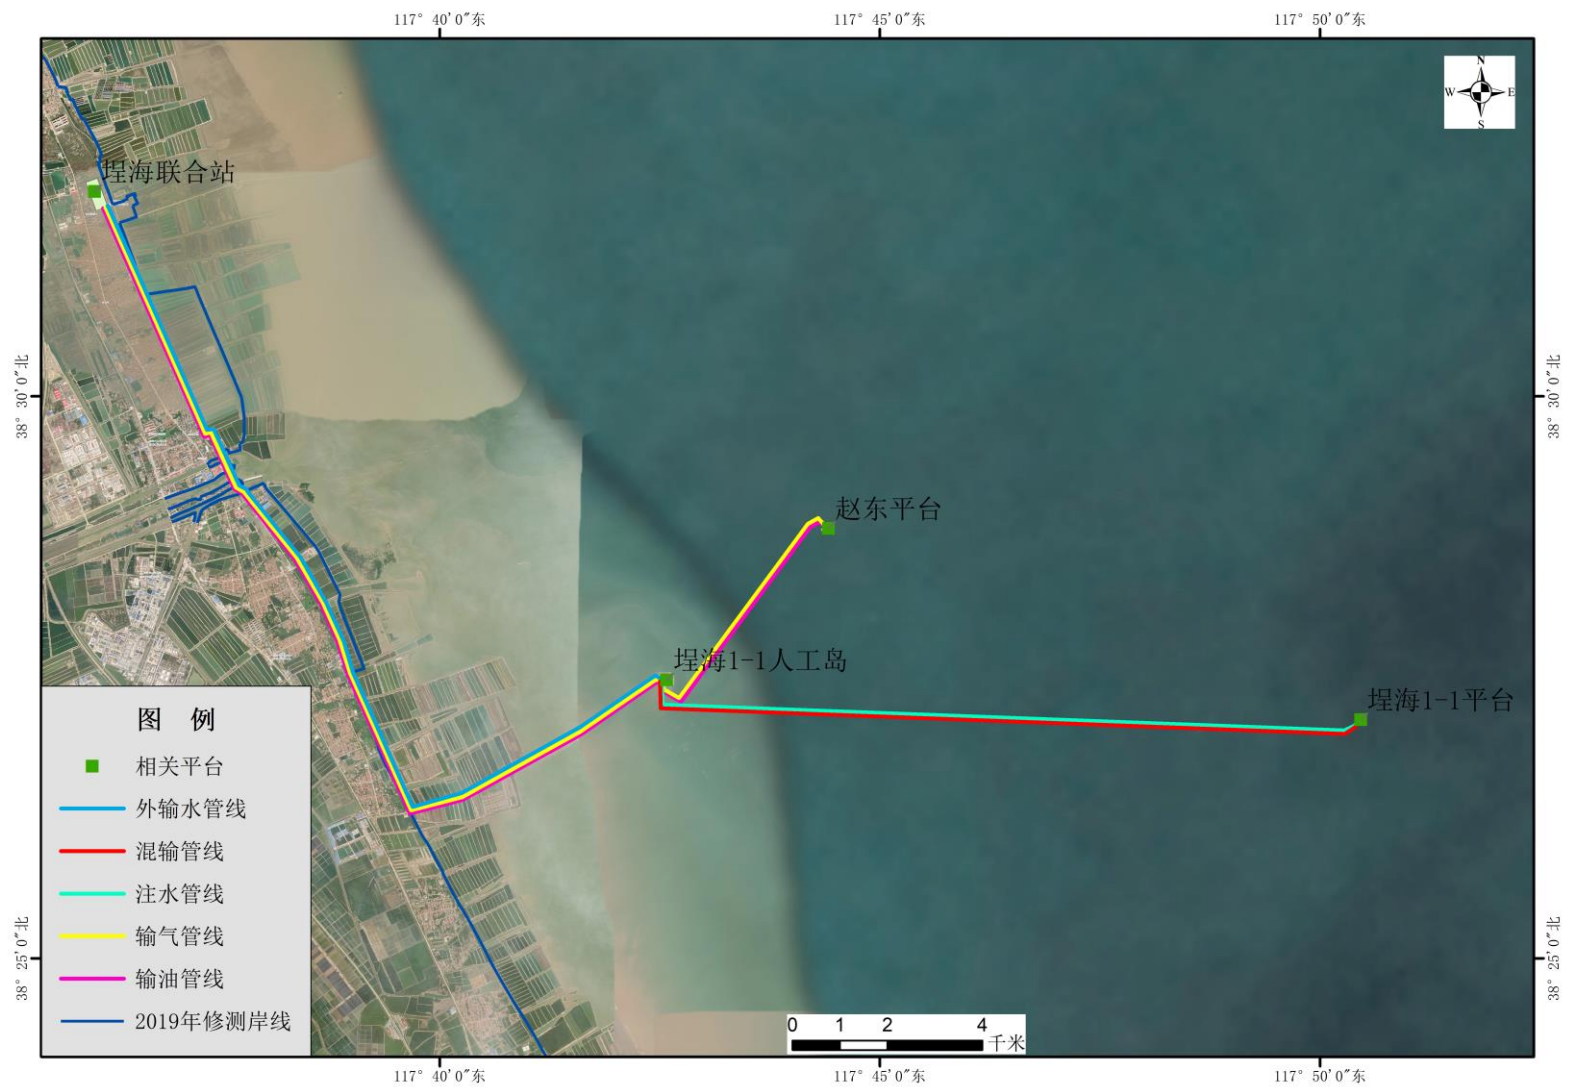
图 2.2-1 埕海 1-1 人工岛总体布局图

输油管道：埕海 1-1 人工岛原油外输管道长 22.5km，管道东端连接埕海 1-1 人工岛，沿庄海 4×1 进海路南侧铺设，终点为埕海联合站，设计输油规模为 5200m³/d。

输气管道和输水管道：埕海 1-1 人工岛天然气外输管道和输水管道布置在庄海 4×1 进海路上，最终连接到埕海联合站。埕海 1-1 人工岛天然气外输管道总长 22.5km，设计输气规模为 68×10⁴m³/d。输水管线总长 22.5km，设计输水规模 2000m³/d。

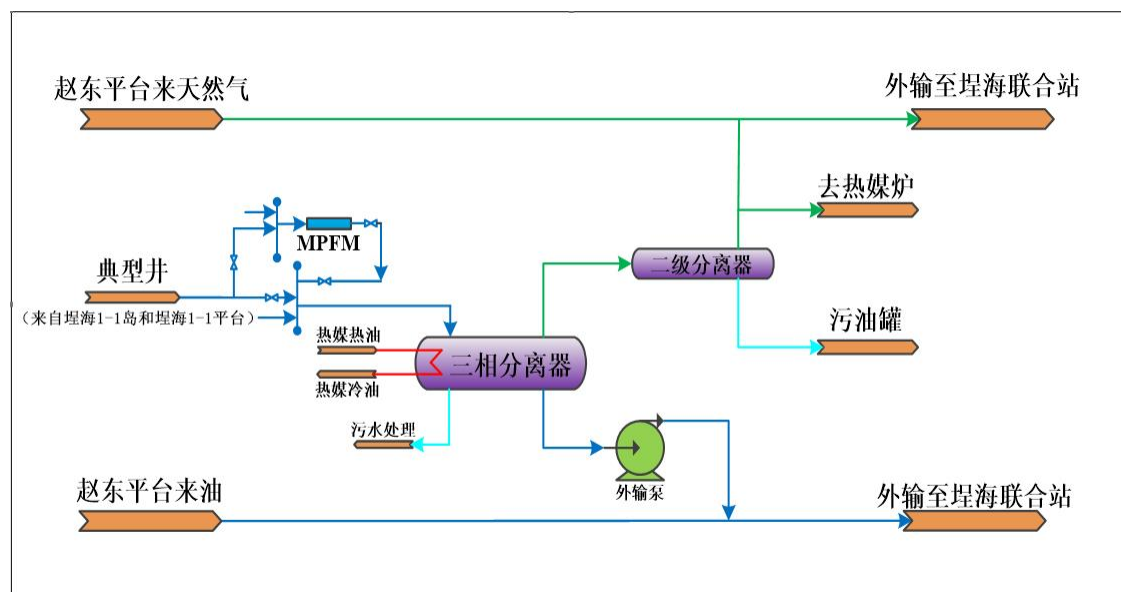
图 2.2-2 原油处理工艺流程图

埕海 1-1 人工岛需要计量的单井来液进单井计量装置，计量后进三相分离器（内设加热盘管）进行油、气、水分离，分离出的原油经外输泵增压后与赵东来油汇合外输至埕海联合站；分出气去二级分离器进行二级分离；分出的污水去污水处理设施处理后回注。经分离器二次分离后的天然气一部分供人工岛加热设施燃烧，其余与赵东平台来气汇合一起外输至埕海联合站。工艺流程见图 2.2-2。

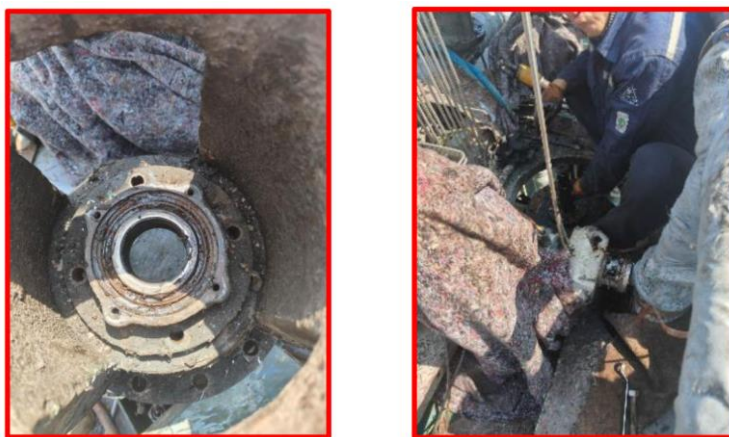
图 2.2-5 滤料搅拌机维修

现有的 2 台一体式污水处理机上部的搅拌机使用年限较长，设备老化磨损，容易发生故障。

现有的 2 套一体式污水处理机滤料搅拌装置密封漏失严重，设备老化、磨损严重导致，因此其电机、减速机故障率较高。需更换一体式污水处理机 12 台搅拌泵的电机。

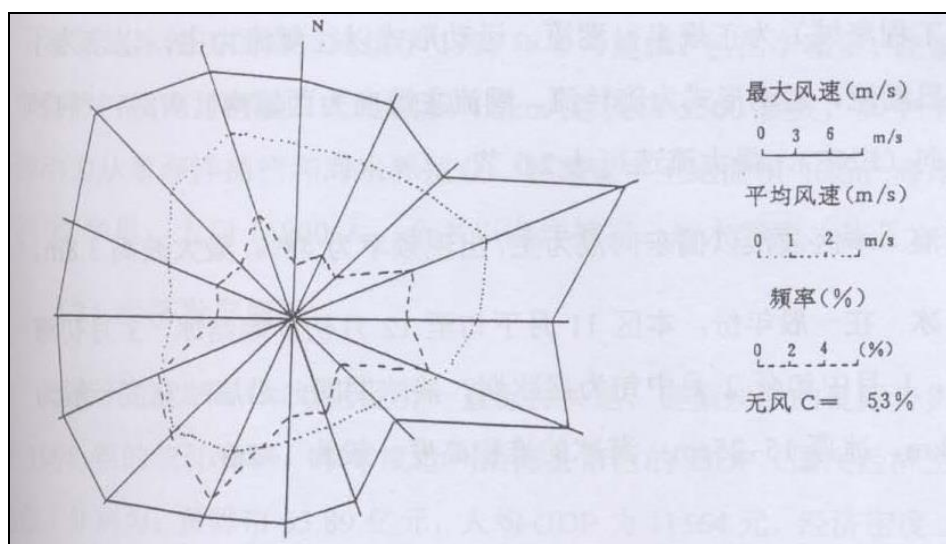
图 3.1-1 风玫瑰图

根据《黄骅气象志》介绍，黄骅属河北省范围内大风较多的地区之一。按影响本区大风的天气系统分析，有寒潮、台风、龙卷风、气旋雷暴等，以寒潮大风为主。风玫瑰图见图 3.1-1。全年常风向为 SSW，频率为 11.7%，最大风速 20.1m/s，平均风速 5m/s；全年次常风向为 NNW，频率为 7.9%，最大风速 23.7m/s，平均风速 6m/s；全年强风向（大于等于 7 级）为 ENE，见于冬春季，次强风向为 NE，频率为 7.7%，最大风速达 31.8 m/s，亦为全年最大，平均 6.45m/s；八级以上的大风日全年有 10~49 天，以春季为最多。风速自海洋向陆地逐渐增大，以平均风速为例，陆地为 3.5m/s，岸边为 4.5~5.0m/s。

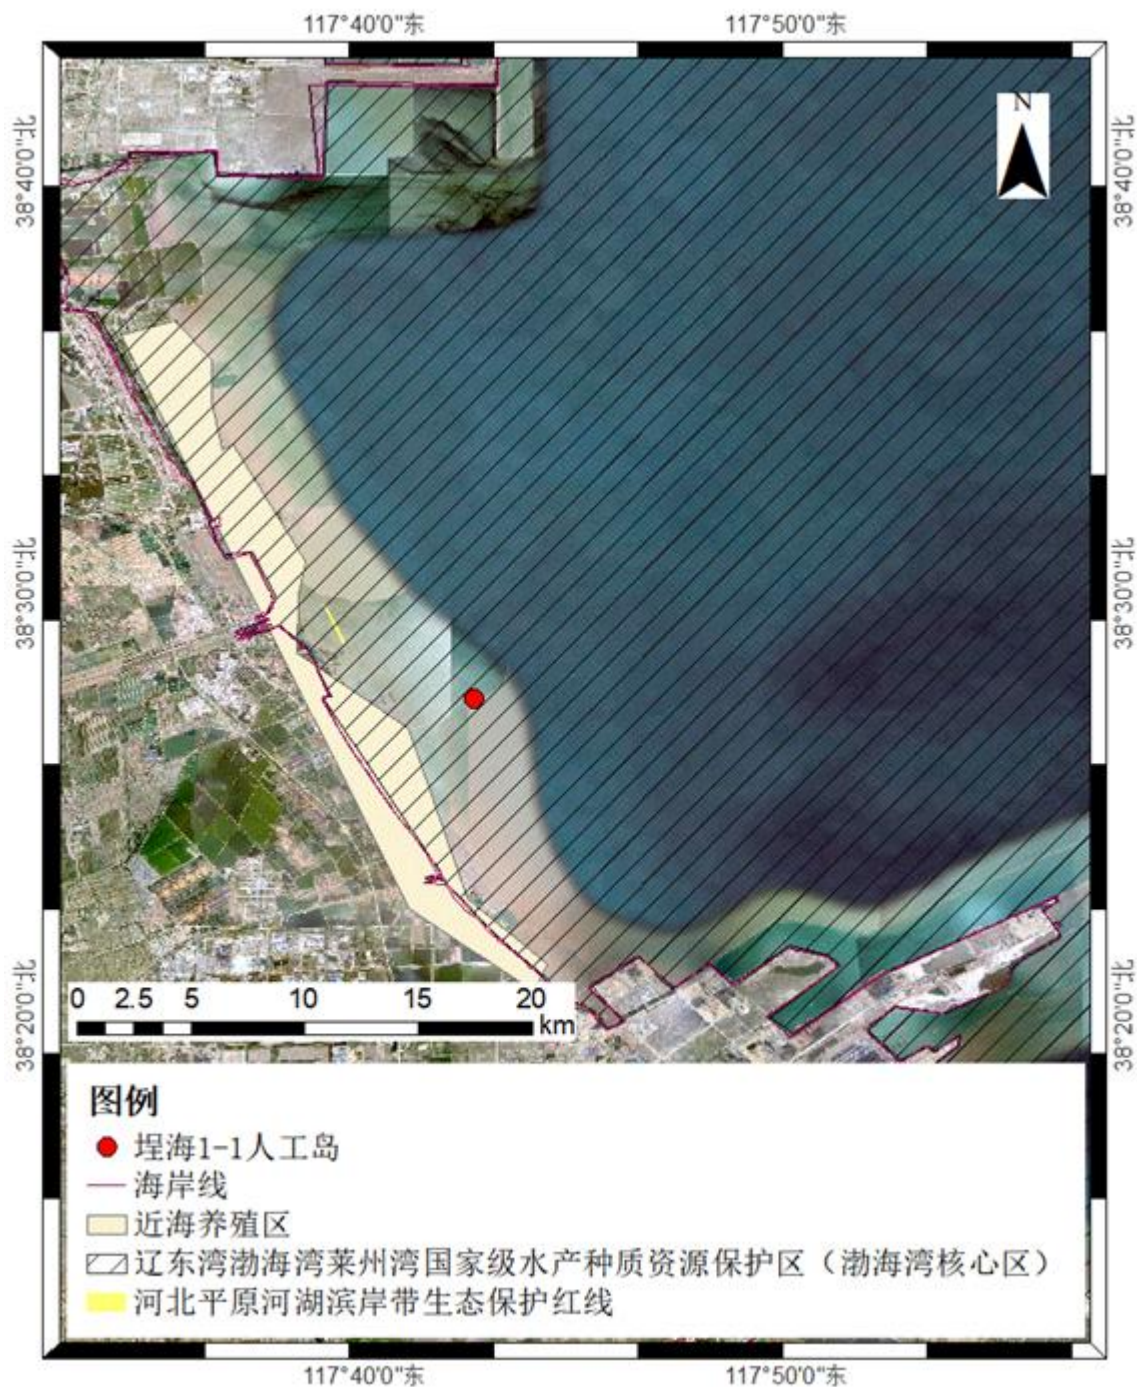
图 3.2-1 本项目环境敏感目标分布图

结合工程附近环境敏感区分布及其用海要求，识别本工程周边主要环境敏感区包括水产种质资源保护区、河北省生态红线、三场一通道及养殖区。各环境敏感目标与本工程的相对位置、距离及各敏感区保护目标、保护对象等情况见表 3.2-1 和图 3.2-1。

保护目标类型	序号	保护目标名称	保护目标	与项目位置关系 (km)	相对于本工程的方位
国家级水产种质资源保护区	1	辽东湾渤海湾莱州湾国家级水产种质资源保护区 (渤海湾核心区)	中国明对虾、小黄鱼、三疣梭子蟹等	在其中	--
河北省生态红线	2	河北平原河湖滨岸带生态保护红线	保护岸滩地貌	5.07	西侧
养殖区	3	养殖区	主要养殖品种为中国对虾、南美白对虾、三疣梭子蟹、海参等	3.22	西侧

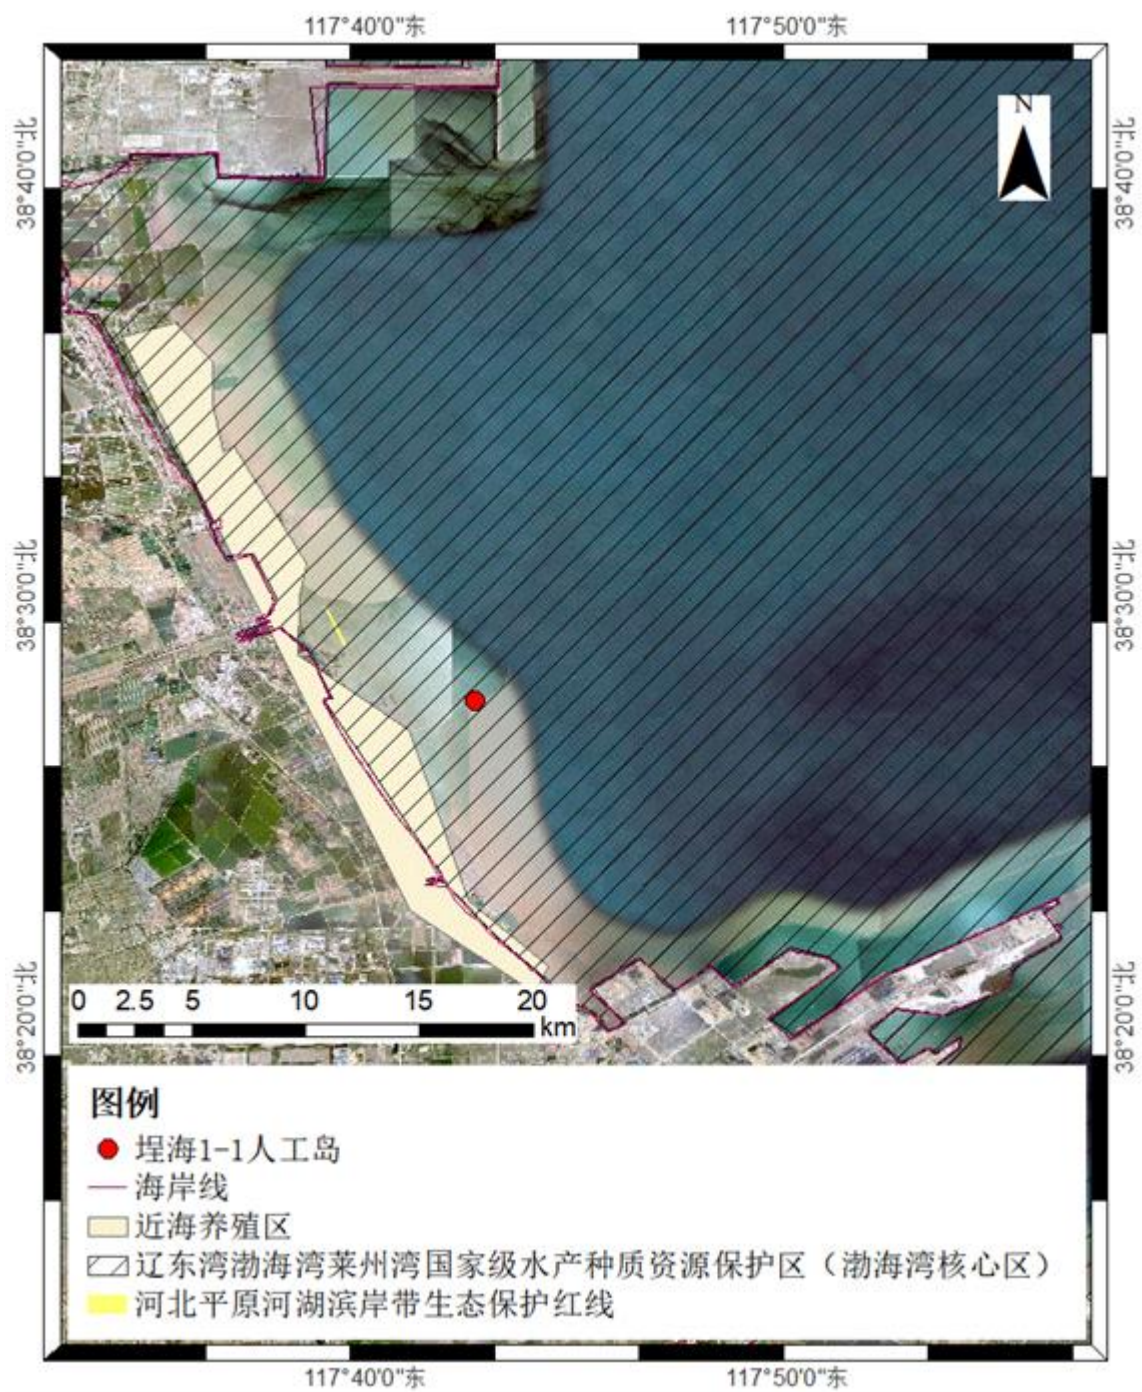
图 1.5-1 本项目周边环境敏感目标分布图

保护目标类型	序号	保护目标名称	保护目标	与项目位置关系 (km)	相对于本工程的方位
国家级水产种质资源保护区	1	辽东湾渤海湾莱州湾国家级水产种质资源保护区 (渤海湾核心区)	中国明对虾、小黄鱼、三疣梭子蟹等	在其中	--
河北省生态红线	2	河北平原河湖滨岸带生态保护红线	保护岸滩地貌	5.07	西侧
养殖区	3	养殖区	主要养殖品种为中国对虾、南美白对虾、三疣梭子蟹、海参等	3.22	西侧

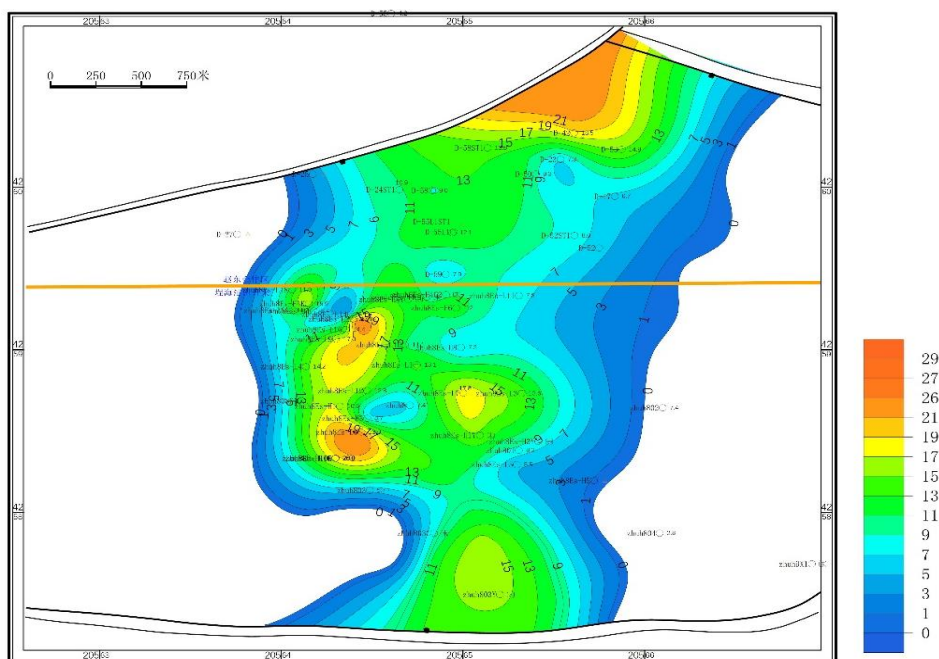
图 4.1-7 庄海 8 区块 Es11 砂岩厚度等值图

纵向上：1 小层砂体厚度范围 6.7-26 米，3 小层砂体厚度范围 1.8-12 米。1 小层砂体厚度差异大。（图 4.1-7、图 4.1-8）

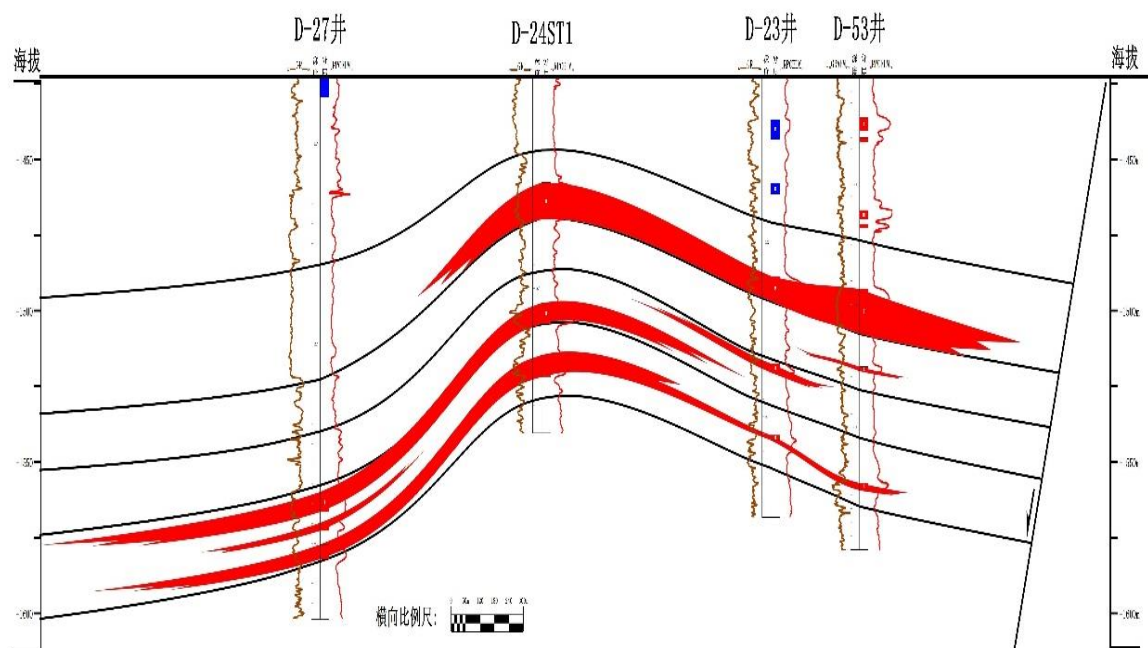
图 4.1-13 D-27 井-D-53 井油藏剖面图

庄海 8 区块沙河街组油藏为砂岩油藏，无气顶，只有油、水两相介质。储层变化大，油藏类型复杂，庄海 8 井主体区 Es1s1、Es1s2 小层油藏边界受岩性控制明显，所钻水平井庄海 8Es-H1、庄海 8Es-H6 井均证实岩性边界的存在；Es1s3

小层油藏主要受构造控制，但在庄海 804 井区该小层为构造-岩性油藏（图 4.1-13 图 4.1-14、图 4.1-15）。
